# Brand in einem Obdachlosenheim – eine Analyse möglicher Hintergründe

## Fire in the homeless shelter - an analysis of possible background

Klaus Steinbach

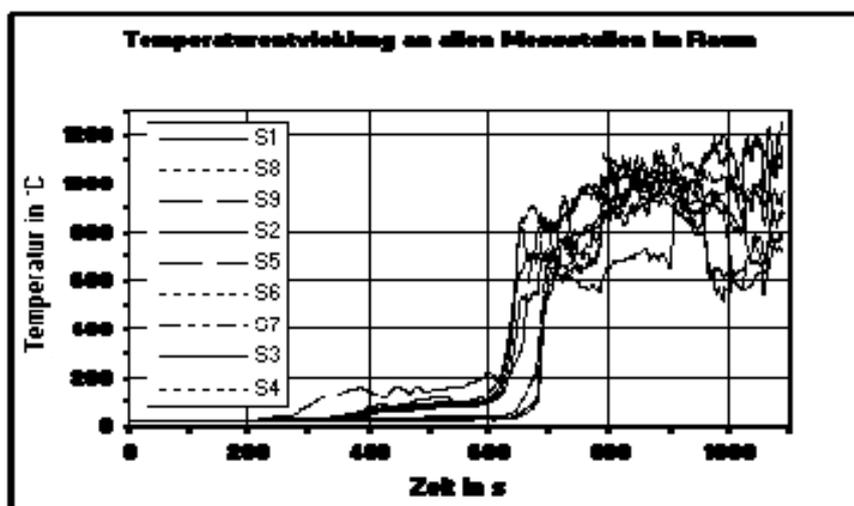
Eine messbare Temperaturerhöhung zeigte das Thermoelement am TV-Gerät ca. 3 min nach der Zündung. Weitere Temperaturanstiege ergaben sich nach ca. 4 min oberhalb des Fensters sowie entlang der Raumdecke. An der Raumdecke zeigt sich im Zeitbereich von 10,7 bis 11,1 min ein Temperaturrückgang an nahezu allen Messstellen, dem ein relativ spontaner Wiederanstieg zwischen 11,1 und 12 min folgte.

Abb. 1: Raumtemperaturentwicklung

In Auswertung der Temperaturmessungen konnte festgestellt werden, dass nach Entzündung des TV-Gerätes mit einem Teelicht bis zum Erreichen einer Temperatur von 102,5 °C in der Mitte des Raumes, gemessen an der Decke, ca. 10 min vergingen. Der weitere Verlauf, der sich nach ca. 12,3 min ergab, ist in seiner Entwicklung vor allem den zum Brandentstehungszeitpunkt vorhandenen Raumöffnungen (offene Wohncontainertür und bis zum Brandzeitpunkt 11 min teilgeöffnete hintere Schlupftür im Mittelgang) und der sich später durch die Brandeinwirkung einstellenden Öffnung des Fensters zurückzuführen. Die Temperaturentwicklung an allen im Raum installierten 10 Messstellen zeigt die nachfolgende Abbildung.

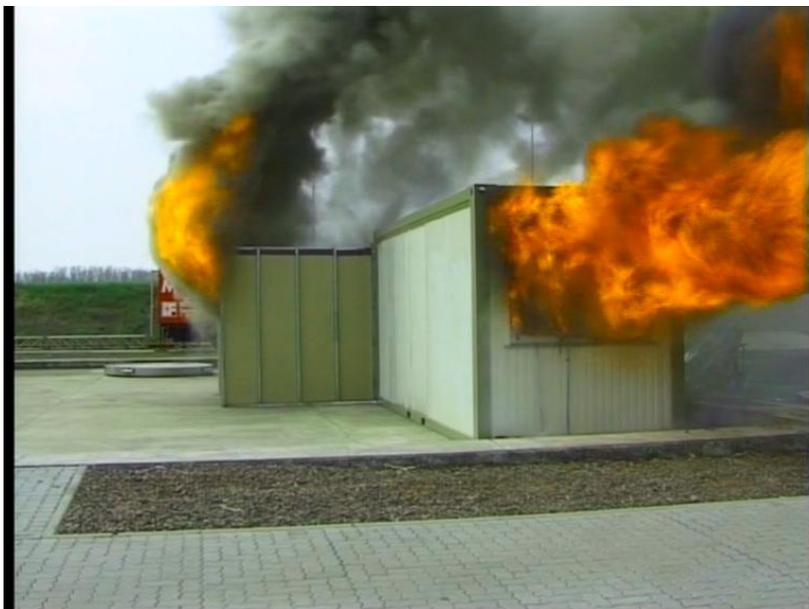
Gemessen an diesen Temperaturen und dem Branderscheinungsbild eines spontanen Flammenaustrittes aus Fenster- und Türöffnung kann vom Eintritt eines Flashover nach ca. 12,3 Minuten ausgegangen werden, zumal sich die Brandausbreitung, unter Berücksichtigung der im Brandobjekt vorliegende Brandlastdichte von 320 MJ/m<sup>2</sup> und gemessen an der Temperaturentwicklung, auch auf weitere Inventarteile wie Liege, Tisch u. a. vollzogen hatte.

**Abb. 2: Eintritt des Flashover nach 12,3 min**

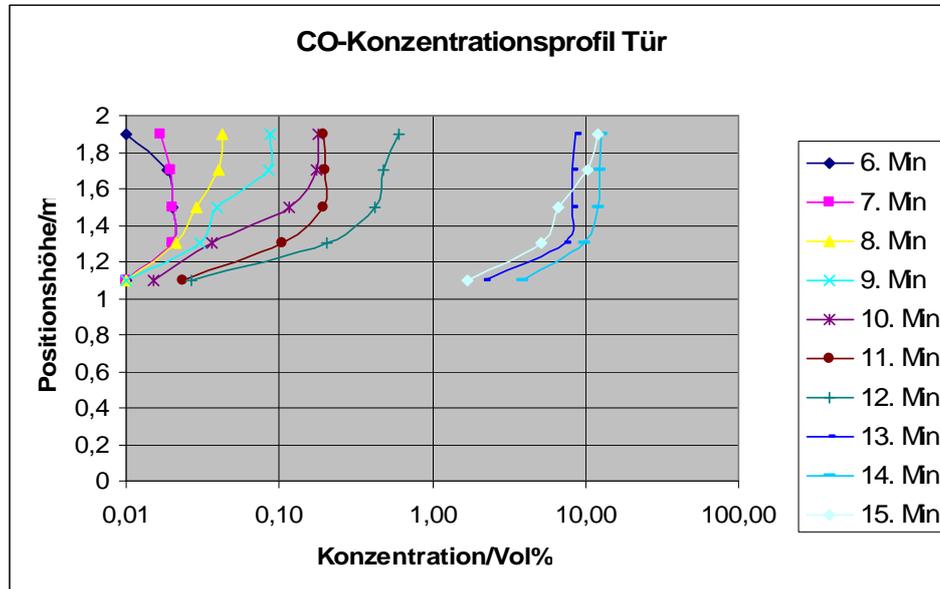
Abb. 3: CO-Konzentrationsprofile an der Zimmertür

Die an der Zimmertür in Richtung Korridor für CO festgestellten Konzentrationsmaxima von  $10 \text{ Vol} \%$  lagen ebenfalls im Zeitfenster von 12 bis 14 Minuten.
