**Evaluierung von technischen  
Verfahren zur Löschmittelein-  
bringung in Hochvoltspeicher**

**Untersuchungen zum einsatztaktischen  
Mehrwert gegenüber anderen  
Löschtechniken und -taktiken**

Forschungsbericht Nr. 210

Institut für Brand-und Katastrophenschutz Heyrothsberge  
Abteilung Forschung - Institut der Feuerwehr -

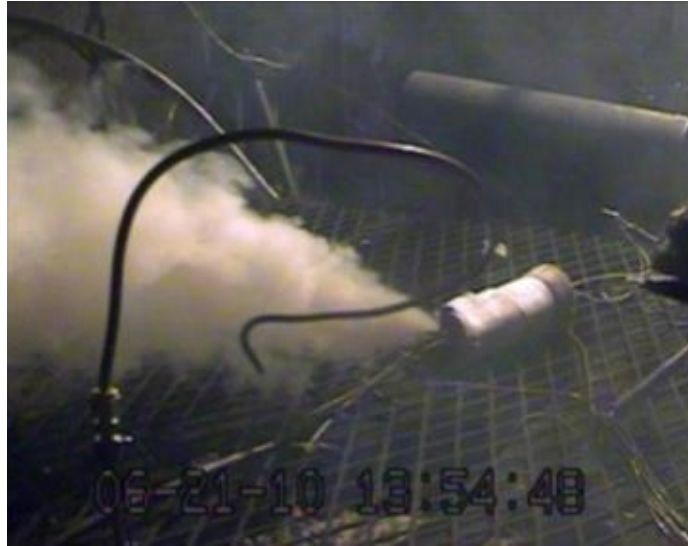
**Abbildung 3:** Austritt von Gasen/ Dämpfen während des TR einer zylindrischen Zelle [18]

Im Verlauf des TR treten aus der Zelle Gase, Dämpfe bzw. Zersetzungsprodukte unter Wärmefreisetzung aus (siehe Abbildung 3). Diese bestehen aus brennbaren Nebenprodukten, wie Aerosolen, Dämpfen und giftigen Gasen. Damit verbunden sind zischende und pfeifende sowie beim Vorhandensein von Ventilations-/ Druckentlastungsöffnungen, „ploppende“ Geräusche hörbar. Wie in den nächsten Abschnitten gezeigt, können sich die Substanzen in Anwesenheit einer Zündquelle und einem Oxidationsmittel entzünden.

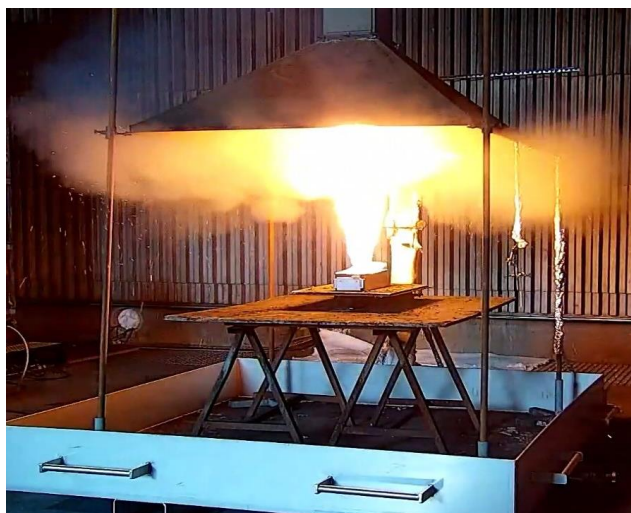
**Abbildung 4:** Austritt von Stichflammen nach Penetration einer prismatischen Zelle (SoC > 90 %) eines Batteriemoduls mit einer Nagelpistole

Während der stark impulsbehafteten zyklischen Ausgasung können sich die austretenden Gase und Dämpfe durch externe Zündquellen, wie Flammen, Funken, heiße Oberflächen, entzünden. Verursacht durch batterieinterne Zündquellen, wie Lichtbögen, können aus eskalierten Zellen, auch ohne das oben beschriebene Ausgasen, Stichflammen austreten. Abbildung 4 zeigt diesen Vorgang.

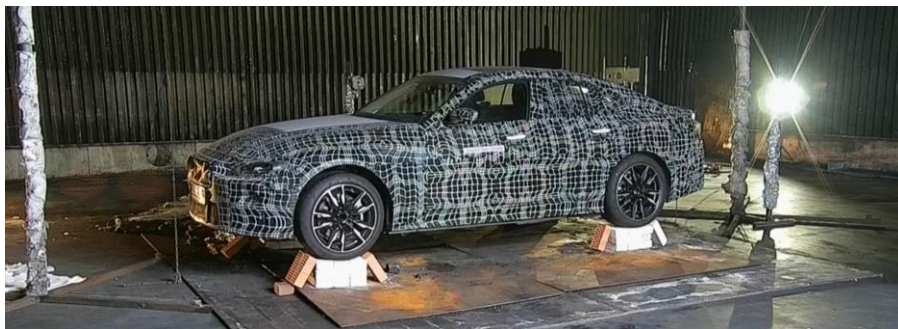
**Abbildung 11:** BMW i4 im Brandraum des IBK

Seitens der BMW Group wurden zwei Fahrzeuge des Modells i4, siehe Abbildung 11, zur Verfügung gestellt. Die Fahrzeuge wiesen die in Tabelle 2 aufgeführten technischen Daten auf. Ein Auszug des Rettungsdatenblattes ist in Abbildung 12 dargestellt.

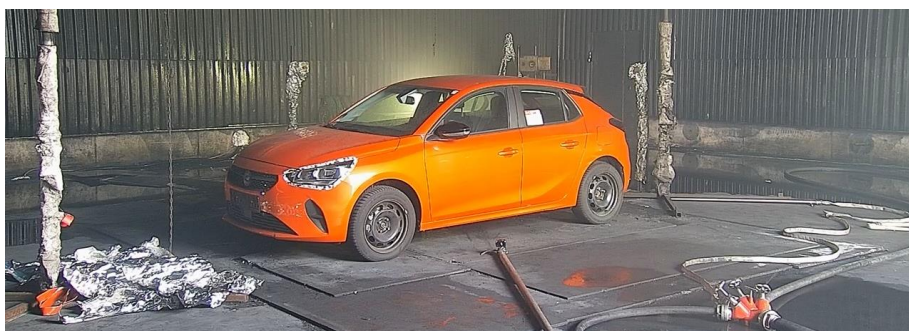
**Abbildung 13:** Opel Corsa e im Brandraum des IBK

Die Opel Automobile GmbH stellte für das Forschungsprojekt 5 Opel Corsa e und einen Opel Mokka e zur Verfügung. Für die Versuche im Teilschritt 1 wurden 4 Corsa e eingesetzt (siehe Abbildung 13 und Tabelle 3). Die 2 verbliebenen Fahrzeuge werden im Teilschritt 2 mit Projektabschluss im Frühjahr 2023 des Vorhabens untersucht. Ein Auszug des Rettungsdatenblattes ist in Abbildung 14 dargestellt.

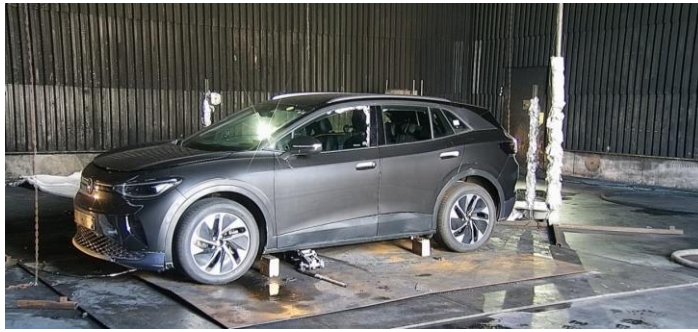
**Abbildung 15:** Volkswagen ID.4 im Brandraum des IBK

Die Volkswagen AG unterstützte das Forschungsprojekt durch die Bereitstellung von 6 Fahrzeugen. Es handelt sich um 5 PKW des Modells ID.4 und ein PKW des Modells ID.5. Nähere Informationen können Abbildung 15 sowie den Tabellen 4 und 5 entnommen werden. Es sei hinzugefügt, dass die ID.4 Modelle mit verschiedenen Leistungen und Antriebsarten zur Verfügung standen (4 x ID.4 und 1 x ID.4 GTX). Auszüge der Rettungsdatenblätter zeigen die Abbildungen 16 und 17.

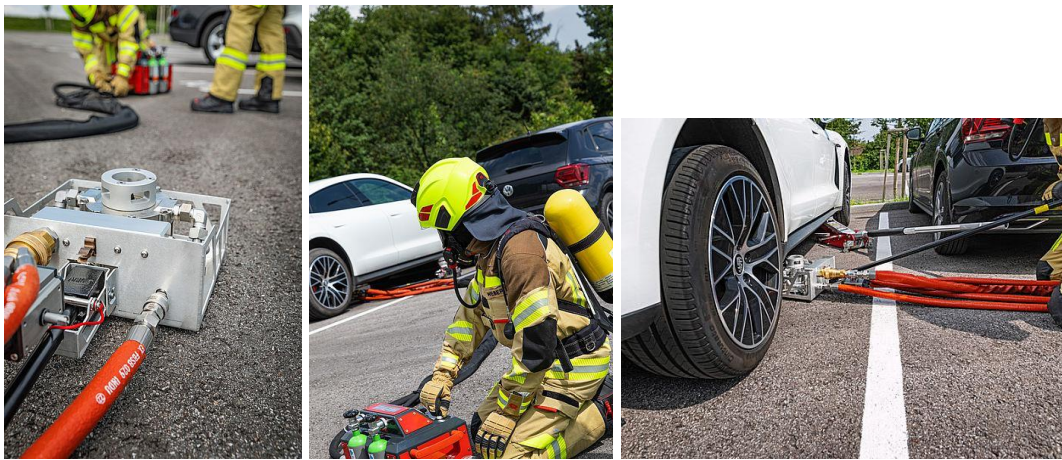
**Abbildung 18:** Fotos des Rosenbauer Löschsystems [27]

werden. Die Bedieneinheit, mit dem die Löscheinheit ausgelöst wird, kann im Abstand von 8 m von der Löscheinheit positioniert werden. Bei Betätigung der Bedieneinheit, siehe mittleres Bild in Abbildung 18, fährt schlagartig ein pneumatisch angetriebener Löschdorn aus der Löscheinheit heraus und dringt in das Batteriesystem ein. Zeitgleich wird Lösch- bzw. Kühlwasser eingebracht [27]. Das System wird ohne zusätzliche Druckerhöhungseinrichtung über eine Storz-D-Kupplung mit der Löschwasserversorgung an der Einsatzstelle verbunden. Bei einem Systemdruck von 8 bar arbeitet das System mit einem Volumenstrom von etwa 30 l/min.

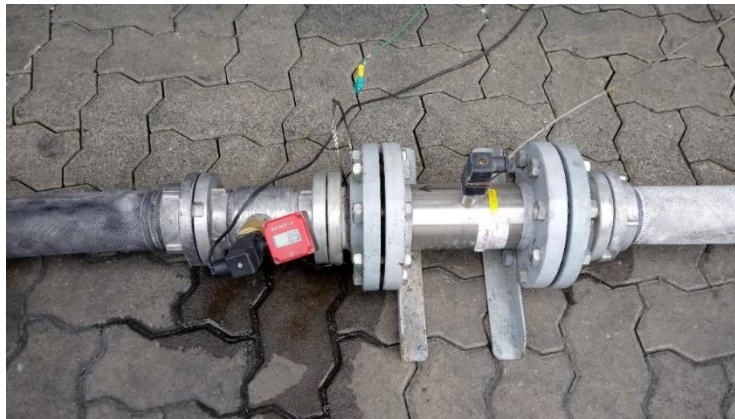
**Abbildung 21:** Messstrecke für Volumenstrom und Druck

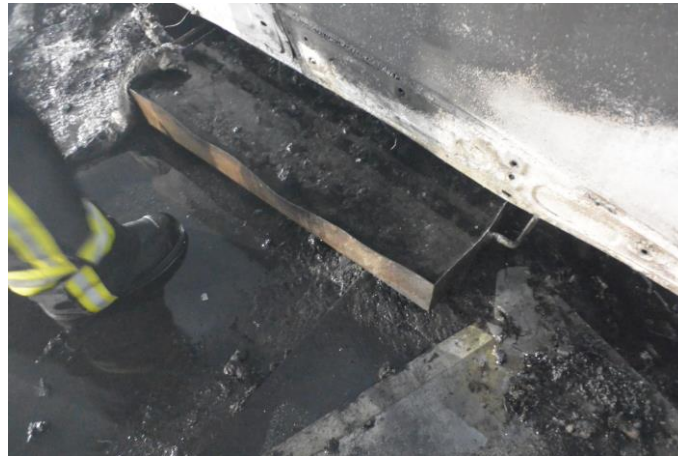
**Abbildung 23:** Auffangwanne mit Brandrückständen und Löschwasser

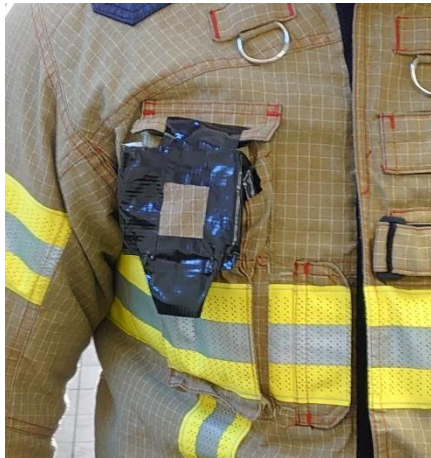
**Abbildung 24:** An der Überjacke angebrachte 3-lagige PSA-Probe

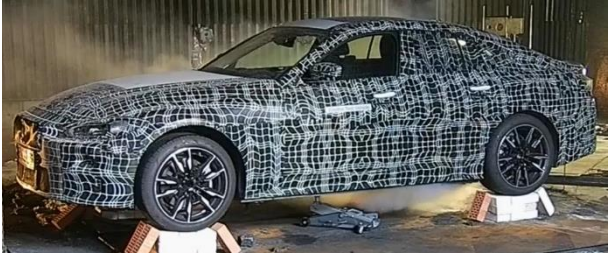
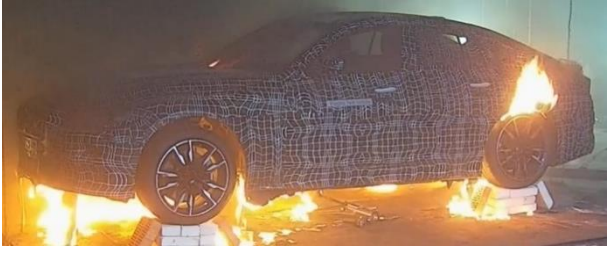
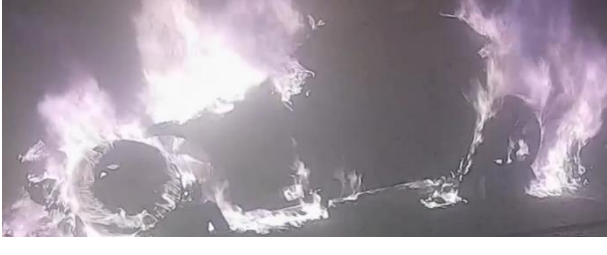
**Tabelle 9:** Brandstadien nach Penetration mit Metalldorn

| OEM | Ausgasen | Exponentielle Zunahme der Brandintensität | Quasi stationäre Brandintensität |
|---|---|---|---|
| BMW Group | | | |

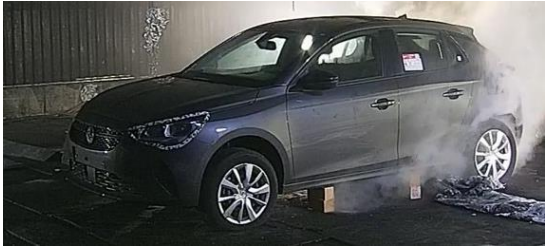
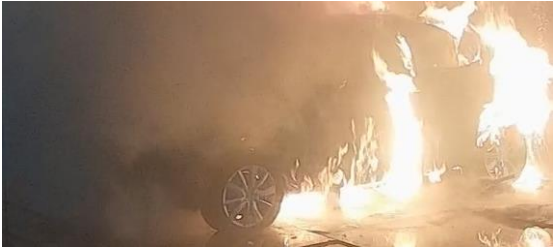
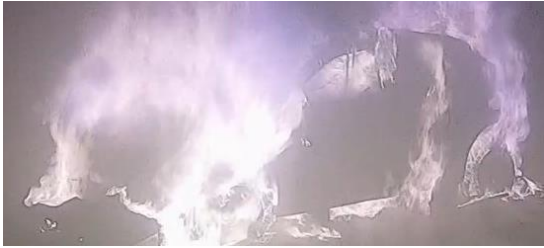
| OEM | Ausgasen | Exponentielle Zunahme der Brandintensität | Quasi stationäre Brandintensität |
|---|---|---|---|
| Opel Automobile GmbH | | | |
